Bauinventar Gemeinde Jonen

Aktualisierung 2018

Liste der kommunalen Schutzobjekte Gemeinde Jonen

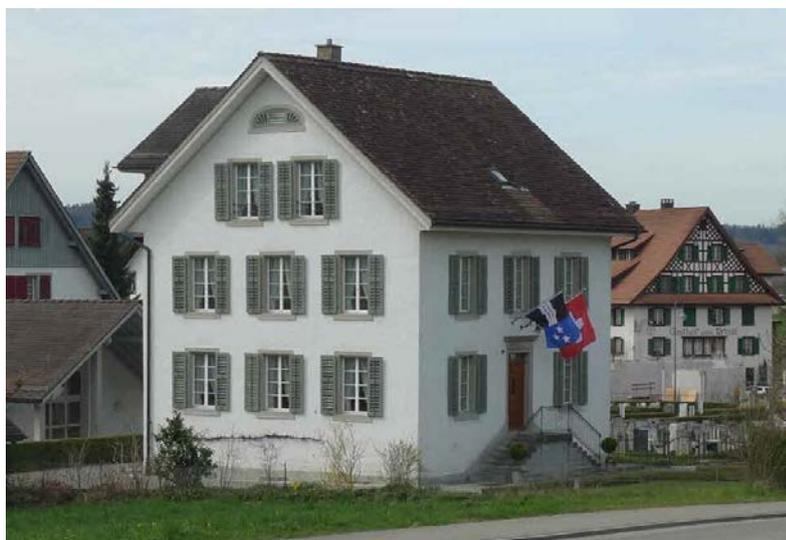
1863/64 nach Plänen des bekannten Boswiler Baumeisters Johann Keusch errichtetes Pfarrhaus, das sein äusseres Erscheinungsbild vollumfänglich bewahrt hat. Der biedermeierlich geprägte Mauerbau zeigt eine zeittypisch nüchterne, streng axiale Fassadengestaltung. Die Fenster- und Türgewände wie auch die Lünetten in den Giebfeldern sind sorgfältig aus Muschelkalk behauen. Mit der nördlich gelegenen Kirche (Kantonales Denkmalschutzobjekt JON001) und dem anschliessenden Alten Schulhaus (Bauinventarobjekt JON903) bildet das Pfarrhaus ein prägendes bauliches Ensemble im Ortsbild von Jonen.

Ansicht von Osten (2016)

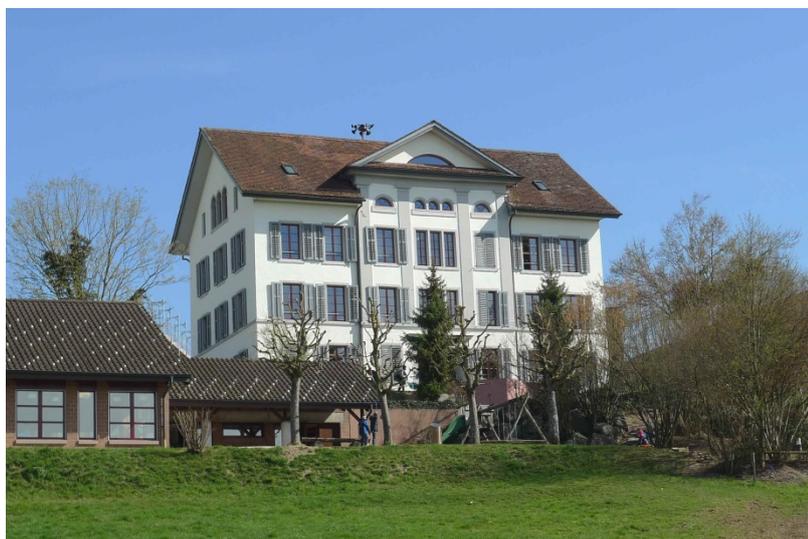
Vermutlich nach Plänen des Boswiler Baumeisters Johann Pankraz Keusch erbautes Schul- und Gemeindehaus von 1853-55, das als stattlicher spätklassizistischer Bau in beherrschender Lage am Sonnenrain prominent in Erscheinung tritt. Der dreigeschossig hochragende, wohlproportionierte Baukörper zeichnet sich durch eine zeittypische symmetrische Fassadengestaltung mit giebelbekröntem Mittelrisalit und klassizistischer Pilastergliederung aus. Dem nach wie vor zu Schulzwecken genutzten Gebäude kommt ein erheblicher lokalgeschichtlicher und ortsbaulicher Zeugenwert zu.

Südansicht des Schulhauses (2016)

Das 1855 bezogene Schulhaus ist ein für die damalige Zeit sehr grosszügiges Bauwerk, das den süd-exponierten Sonnenhang des Stalden einnimmt. Der dreigeschossig hochragende Gebäudekörper aus verputztem Bruchsteinmauerwerk ruht unter einem mittelsteilen, geraden Giebedach. Sämtliche Fassaden sind mit axial gesetzten Rechteckfenstern regelmässig gegliedert. Ein umlaufendes Sohlbankgesims scheidet das Parterre von den beiden Obergeschossen. Das Motiv der Giebellichter, eine Dreiergruppe schmaler Rundbogenfenster, begegnet uns in ähnlicher Form an der 1845 von Keusch erbauten Villa Aurora (Bauinventarobjekt JON905).

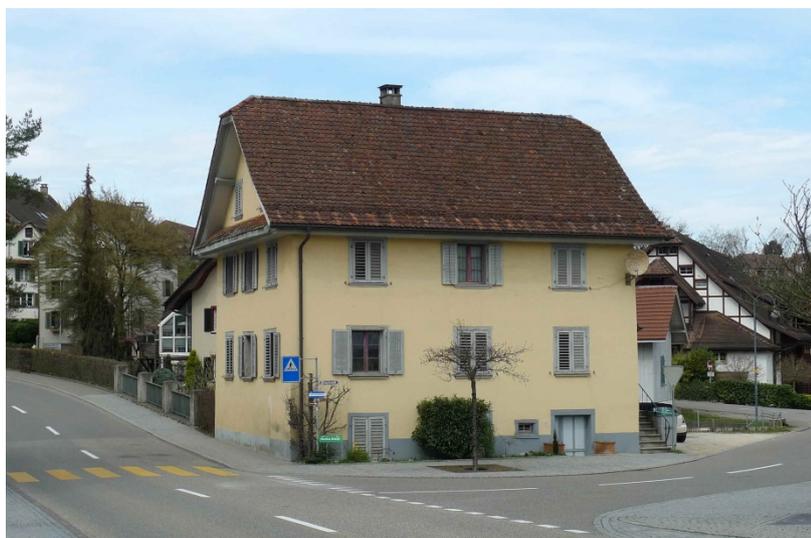
Nach dem Dorfbrand von 1811 wieder aufgebautes Altes Schulhaus, das nach der Errichtung der neuen Schulanlage von 1853/55 (Bauinventarobjekt JON902) als Wohnhaus mit Ladenlokal und später als Postablage diente. Der schlichte, in verputztem Mauerwerk und Fachwerk erstellte Baukörper mit charakteristischem Krüppelwalmdach nimmt eine zentrale Stellung unmittelbar gegenüber der Taverne Zur Muttergottes (Kantonales Denkmalschutzobjekt JON004) ein und ist deshalb für das Ortsbild von Jonen von erheblicher Bedeutung.

Ansicht von Süden (2016)

Das südlich des Jonenbachs gelegene, dreiseitig von Strassen umgebene Alte Schulhaus begrenzt zusammen mit der ehemaligen Taverne Zur Muttergottes (Kantonales Denkmalschutzobjekt JON004) den Postplatz, weshalb ihm eine überaus wichtige Stellung im Ortsbild zukommt. Der kubische Baukörper ruht unter einem leicht geknickten Krüppelwalmdach, das noch mit handgefertigten Biber-schwanzziegeln eingedeckt ist. Der Sockelbereich und die beiden Vollgeschossen sind aus Bruchsteinmauerwerk aufgeführt, während die durch Schutzdächer ausgeschiedenen Giebelfelder aus verputztem Fachwerk bestehen. Die axial gesetzten, kleinformatischen Einzelfenster sind – was bei Steinbauten eher ungewöhnlich ist – mit hölzernen Gewänden ausgestattet (gerundete Simse erneuert).

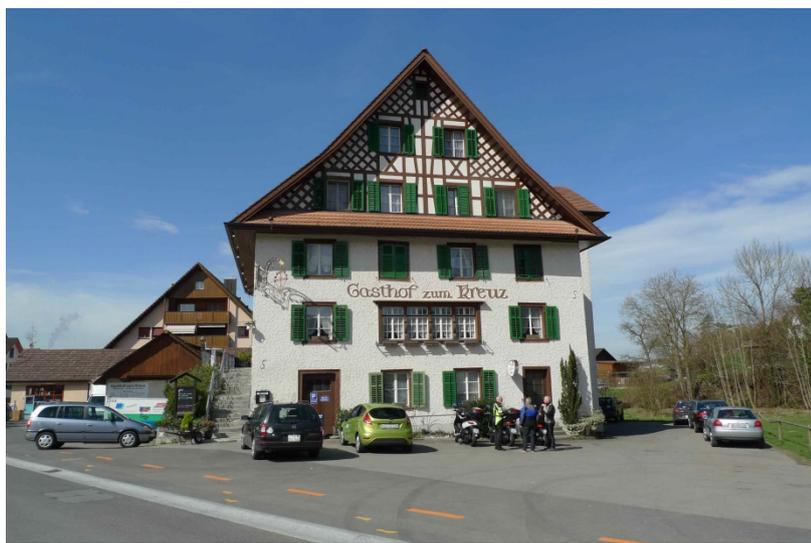
Stättlicher dreigeschossiger Mauerbau mit steilem Satteldach und dekorativem Fachwerkgiebel, nach dem Dorfbrand von 1811 am Standort des Vorgängergebäudes neu aufgebaut. Es handelt sich um die ehemalige Untermühle, welche nach der Betriebsaufgabe im ausgehenden 19. Jahrhundert zu einer Gastwirtschaft umfunktioniert wurde. Der markante, spätklassizistisch geprägte Baukörper ist heute noch ein wichtiger Bestandteil des historischen Ortsbilds. Er soll in ein Neubauprojekt mit rundum angeordneten, modernen Baukörpern integriert werden.

Giebelansicht von Osten (2016)

Der Gasthof zum Kreuz (ehemalige Untermühle) erhebt sich als stattlicher dreigeschossiger Baukörper unter steilem, geknicktem Satteldach. Die Vollgeschosse sind in massivem Bruchsteinmauerwerk aufgeführt, während das Giebelfeld über einem Klebdach ein Sichtfachwerk mit Rautenmuster zeigt (rückwärtiges Giebelfeld nachträglich aufgemauert). Die nach Osten gerichtete Schauffront ist mit vier Achsen von Holzgerahmten Fenstern regelmässig gegliedert, wobei der mittlere Bereich des Hauptgeschosses mit einem vierteiligen Reihenfenster in Heimatstilformen der 1930/40er Jahre versehen ist. Aus der gleichen Zeit dürfte der mit Kellenstrich angebrachte Rustikalputz stammen. Die südliche Trauffassade zeigt eine dreiachsige Gliederung, mit dem über eine Aussentreppe erreichbaren Eingang zur Gastwirtschaft. Das steinerne Rechteckportal weist eine mit klassizistische Gesimsbekrönung über skulptierten Konsolen auf. An der südwestlichen Hausecke prangt ein biedermeierliches Wirtshausschild mit Blütengirlanden, Vogelkopf und Kreuzsymbol [4]. Die nördliche Rückfront zeigt einen wohl nachträglich angefügten bzw. modernisierten Treppenhauseanbau, der gemäss den neuesten Umbauplänen wieder entfernt werden soll.

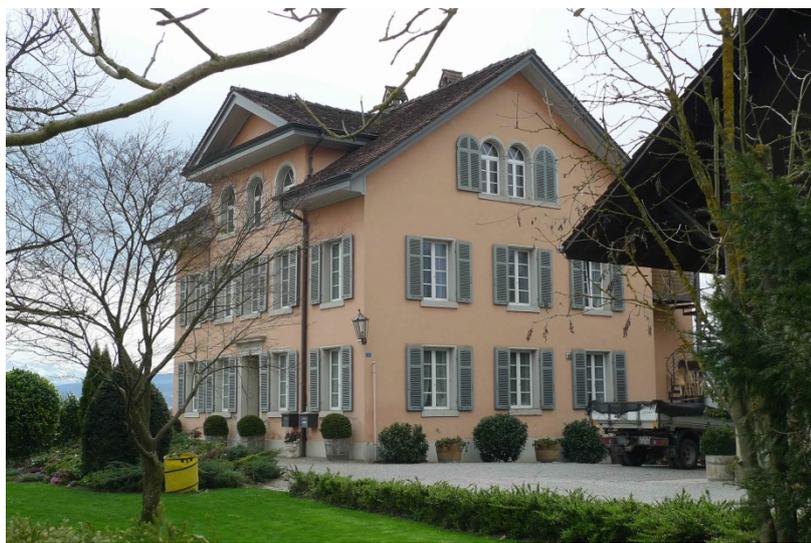
Nach Plänen des bekannten Boswiler Baumeisters Johann Pankraz Keusch für den Joner Arzt Josef Füglistaller errichtetes stattliches Wohnhaus, das im Volksmund als Villa Aurora bekannt ist. Der stattliche, biedermeierlich geprägte Mauerbau hat sein zeittypisch strenges Erscheinungsbild, das lediglich im Bereich des Hauseingangs diskretes Zierwerk zeigt, vollumfänglich bewahrt. Eingebettet in eine grosszügige Gartenanlage, nimmt das stattliche Gebäude eine ortsbildprägende Stellung am nördlichen Eingang in den alten Dorfkern ein.

Ansicht von Nordosten (2016)

Die mit ihrer repräsentativen Eingangsfront nach Osten zur Strasse gerichtete Villa Aurora ist ein herrschaftlich anmutender Mauerbau biedermeierlicher Prägung. Er erhebt sich zweigeschossig über längsrechteckigem Grundriss und schliesst mit einem nur knapp vorspringenden, geraden Giebeldach. Die Längsfassaden zählen fünf, die Stirnseiten drei Fensterachsen in streng symmetrischer Anordnung. An der Schaufront springen die mittleren drei Fensterachsen mit dem zentral gesetzten Hauseingang leicht über die Fassadenflucht vor und werden in der Art eines überhöhten Mittelrisalits mit schwach geneigtem Giebel zusammengefasst. Die oberste Fensterreihe des Risalits ist mit Rundbogenöffnungen ausgezeichnet, in den darunter liegenden Geschossen heben sich die Fenster durch einen feinen Profilrahmen von den restlichen Öffnungen mit Ladenfalz und Blockbänken ab. Das Motiv des Rundbogens wiederholt sich bei den als Drillingsfenster ausgebildeten Lichtöffnungen in den Giebelfeldern. Die übrigen Fenstergewände zeigen schlichte Rechteckgewände mit Ladenfalz und Blockbank. Aus Sandstein gefertigt ist auch die mit feinen Profilen und einer klassizistischen Gesimsbekrönung versehene Türrahmung. Der Sturz trägt das Baudatum 1845 und im Zentrum zwei ineinander verschlungene Äskulap-Schlangen als Symbol der ärztlichen Heilkunst. Ebenfalls noch aus der Bauzeit stammt das hübsch beschnitzte Türblatt mit Messingbeschlägen und gesprossstem Oblicht. An den rückwärtigen Treppenhausrisalit schliesst südseitig ein Flachdachanbau jüngeren Datums an. Hausinneres nicht gesehen.

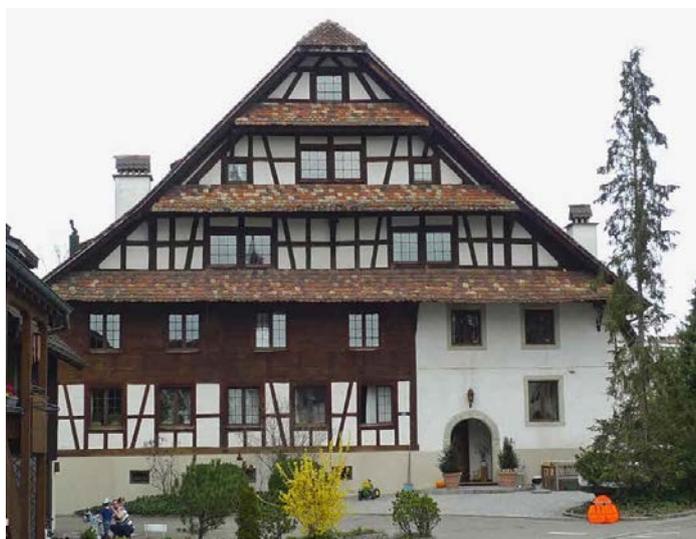
Die 1665 erstellte und 1773 erweiterte sowie in die heutige Form gebrachte Obermühle gehört zu den wenigen Gebäuden im Dorf, die den Brand von 1811 überstanden haben. Der in Mischbauweise aus Stein, Fachwerk und Holz erstellte Baukörper beherrscht mit seiner breitbehängigen, in regionaltypischer Bauweise mit Klebdächern besetzten Südfassade den Löwenplatz. Im Zusammenspiel mit der heute zu Wohnzwecken umgebauten Mühlenscheune und dem ehemaligen Gasthof zum Löwen (Bauinventarobjekt JON908) bildet das Gebäude ein bedeutendes ländlich-gewerbliches Ensemble, welches vor allem auch das Wirken der einflussreichen Familiendynastie der Flüglistaller in Jonen bezeugt. Selbst nach dem umfassenden Umbau von 1986/87 hat die Obermühle ihr authentisches Erscheinungsbild und wesentliche Teile der historischen Bausubstanz bewahrt.

Ansicht südliche Schaufassade (2016)

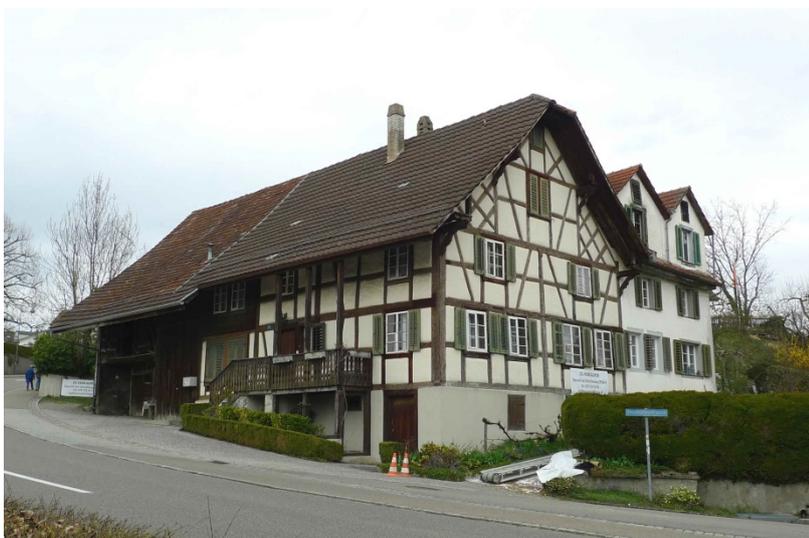
Kurz nach dem Dorfbrand von 1811 erstelltes Doppelbauernhaus mit Fachwerkwohn- und stirnseitigem Fluggespärre. Das Gebäude erhielt 1839 einen rückwärtigen Anbau mit Schreinereiwerkstatt, welcher in der Folge zu einem vollwertigen Hausteil ausgebaut wurde. In der Biegung der Staldenstrasse gelegen, nimmt der grossvolumige Baukörper eine ortsbildprägende Stellung am nördlichen Eingang zum historischen Dorfkern ein.

Ansicht von Süden (2016)

Der Wohnteil blickt mit seiner symmetrisch gestalteten Stirnfront nach Südosten in Richtung des Jonenbachs. Über einem verputzten Bruchsteinsockel ist er mehrheitlich als Fachwerkkonstruktion mit Bruchsteinfüllungen aufgeführt. Hingegen ist die rückwärtige Traufseite teilweise noch in der älteren, regional verbreiteten Tradition des Bohlenständerbaus gehalten. Am Scheunentrakt sind Teile der Konstruktion in Ständerbauweise aufgeführt. Als Rarität hat sich strassenseitig eine hölzerne Stallwand aus Flecklingen erhalten.

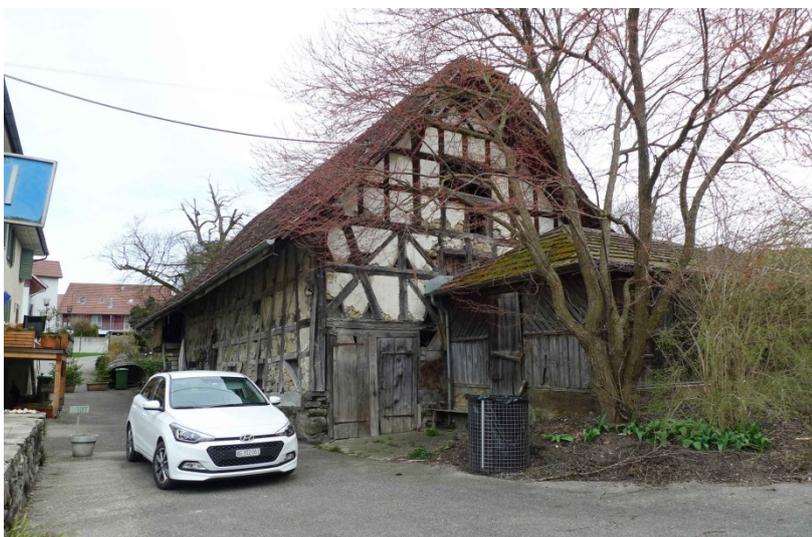
Trotte von 1790, die mit dem ehemaligen Gasthaus zum Löwen ein Ensemble bildet. Der schucke, langgezogene Fachwerkbau mit ursprünglich grau gefasstem Holzwerk und verputzten Bruchsteinfüllungen ist unter einem mächtigen Steilgiebeldach mit Gehrschild geborgen, das nach Westen noch die ältere Eindeckung aus Biberschwanzziegeln trägt. Im Innern wird das Ständergerüst von einer kräftigen Holzsäule mit Sattelholz gestützt, welche Schnitzerei und eine aufgemalte Jahreszahl zeigt. Das mit Ausnahme kleinerer Anbauten weitgehend unveränderte Gebäude weist einen hohen Bestand an originaler Bausubstanz auf, der jedoch mittelfristig einer schonenden Restaurierung bedarf. Es bildet mit dem unmittelbar benachbarten, firstparallel dazu stehenden ehemaligen „Löwen“, dem Speicher sowie der Obermühle (Bauinventarobjekte JON908, JON910 und JON906) eine wertvolle historische Bau-Gruppe im Ortsteil Winkel, die im Unterschied zum Grossteil des Dorfes 1811 vom Feuer verschont blieb.

Ansicht von Südwesten (2016)

Über einem aus Bruch- und Bollensteinen gemörtelten Sockel erhebt sich die Trotte als schmucker zweigeschossiger Fachwerkbau. Das Ständerwerk ist in einen eichenen Schwellenkranz eingezäpft und in den Fassaden über beide Geschosse durchlaufend. Die grösseren Gefache sind mit diagonal eingespannten, ehemals unter dem Verputz verborgenen Brettern unterteilt und mit Bruchsteinmaterial und Flusswacken gefüllt. In unregelmässigen Abständen sind in den Füllungen mithilfe von Brettchen und Ziegeln dreieckige Zwickel ausgespart, welche eine ständige Luftzirkulation gewährleisten und der Fassade eine malerische Note verleihen. Das Holz zeigte ehemals eine graue Farbfassung, die sich an der durch den Anbau gut geschützten östlichen Trauffassade noch teilweise erhalten hat (siehe Bildokumentation).

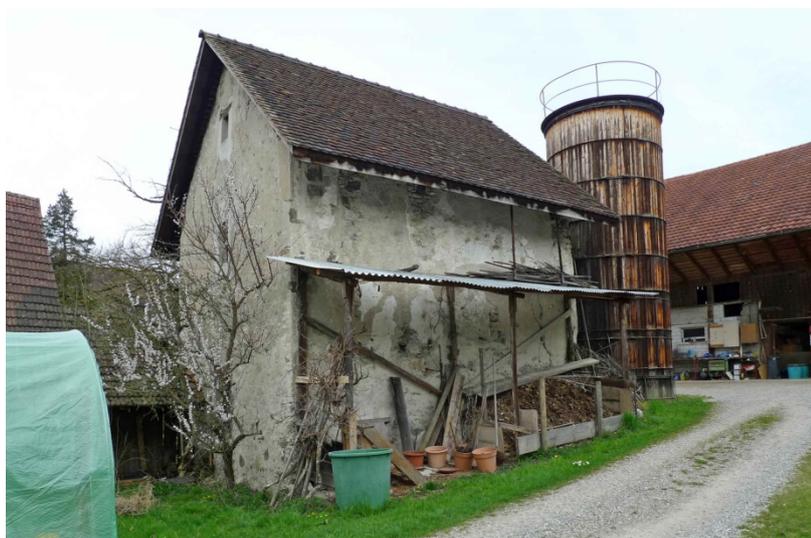
Aus Bruch- und Bollensteinen gemauerter Kornspeicher, der mit seiner hohen, schlanken Form noch mehrheitlich auf das 17. Jahrhundert zurückgehen dürfte und wohl mit dem quellenkundigen Speicher der Obermühle (Bauinventarobjekt JON906) von 1665/66 identisch ist. Von den lediglich giebelseitig eingelassenen und grösstenteils mit Zement ausgebesserten Fenstern weisen diejenigen im südlichen Erdgeschoss und im Giebelfeld noch ein altes eichenes Gewände bzw. einen hölzernen Sturz auf. Im Laufe des 19. und 20. Jahrhunderts erfuhr der nun zum Gasthof „Löwen“ (Bauinventarobjekt JON908) gehörende Kleinbau weitere Nutzungen als Waschhaus, Brennerei und Metzgerei. Zusammen mit dem Gasthaus, der zugehörigen Trotte sowie der Obermühle (Bauinventarobjekte JON908, JON909, JON906) bildet er ein prägendes Element des intakten ländlich-gewerblichen Ensembles im Ortsteil Winkel.

Ansicht von Südosten (2016)

Der schlank proportionierte Speicher ist in firstparalleler Ausrichtung zur Obermühle sowie zur südlich benachbarten Trotte und zum Wohnhaus des ehemaligen Gasthofs „Löwen“ gestellt. Der Baukörper ist zweigeschossig aus verputztem Bruch- und Bollensteinmauerwerk aufgeführt und trägt ein jüngeres Pfetten-Rafendach mit doppelter Eindeckung aus Biberschwanzziegeln. Die Trauffassaden weisen keinerlei Fensteröffnungen auf, lediglich einen ebenerdigen Kellerzugang auf der Westseite. Giebelseitig sind jeweils in der Mittelachse rechteckige Lichtöffnungen unterschiedlicher Grösse eingelassen, von welchen die unterste der Südfassade als einzige noch mit einer alten eichenen Fassung versehen ist. Mit Ausnahme eines weiteren Sturzholzes zeigen die übrigen Fenster in Zement ersetzte Gewände.

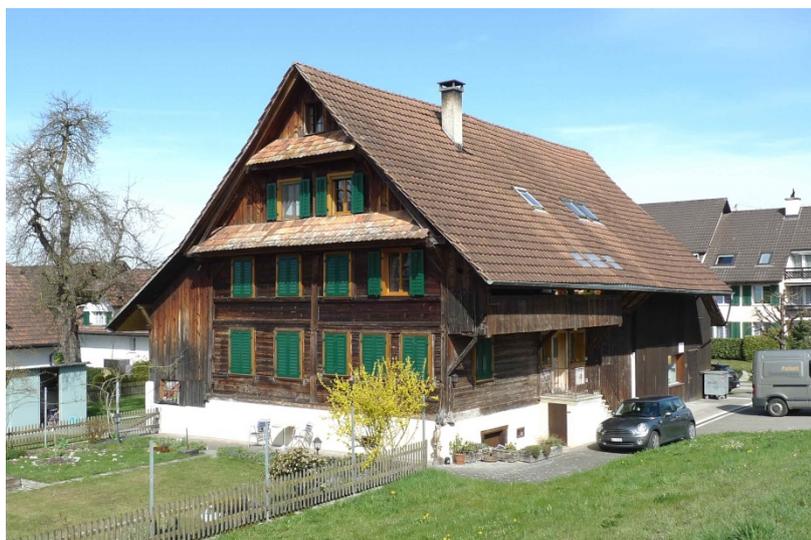
Nach dem Dorfbrand von 1811 entstandenes Bauernhaus, das in traditioneller Ständerbauweise mit Bohlen- und Flecklingfüllungen errichtet und mit einem ziegelgedeckten Satteldach ausgestattet wurde. Der äusserlich intakte Wohnteil zeigt mit den stirnseitigen Klebdächern und der traufseitigen Obergeschosslaube typische Merkmale des steilgiebligen Freiamterhauses aus dem frühen 19. Jahrhundert. In der inneren Raumorganisation mit Querküche und stirnseitig angeordneten Wohnräumen vertritt das Haus den Typus eines kleinbäuerlichen Vielzweckbaus.

Ansicht von Südosten (2016)

Der längsseitig an die Lettenstrasse gestellte Baukörper vereint unter steilem, leicht geknicktem Satteldach einen südseitigen Wohnteil und einen nordwärts anschliessenden Scheunentrakt zu einem kleinbäuerlich geprägten Vielzweckbau. Mit Ausnahme des Mauersockels, welcher aus gemörteltem Bruchsteinmaterial und Bollensteinen besteht, ist das ganze Gebäude in traditioneller Ständerbauweise erstellt. Das in einen Schwellenkranz eingezäpfte Ständergerüst ist zweigeschossig hochgeführt und mit verblatteten Kopfhölzern ausgesteift. Fassadenbündige Kanthölzer (Flecklinge) im Erdgeschoss sowie liegende Bohlen im Obergeschoss bilden die Wandfüllung. Die nach Süden gewandte Stirnfront des Wohnteils ist als eigentliche Schauseite ausgebildet. Fünf Einzelfenster im Erdgeschoss, deren vier im Obergeschoss sowie zwei grössere und eine darüber liegende kleinere Öffnung im Giebfeld geben dem Gebäude ein nahezu regelmässiges, wenn auch nicht streng axiales Erscheinungsbild. Charakteristisch für die Innerschweizer und die Freiämter Hauslandschaft sind die stirnseitigen Schutzdächer (Klebdächer) wie auch die geschlossene Obergeschosslaube an der Trauffassade. Im Vergleich zur grosszügigen Befensterung der Stubenfront ist die strassenzugewandte Traufseite nur spärlich befenstert. Auf der Hausrückseite schliesst ein bretterschalter Schopfanbau unter Schleppehdach an den Hauptbaukörper an.

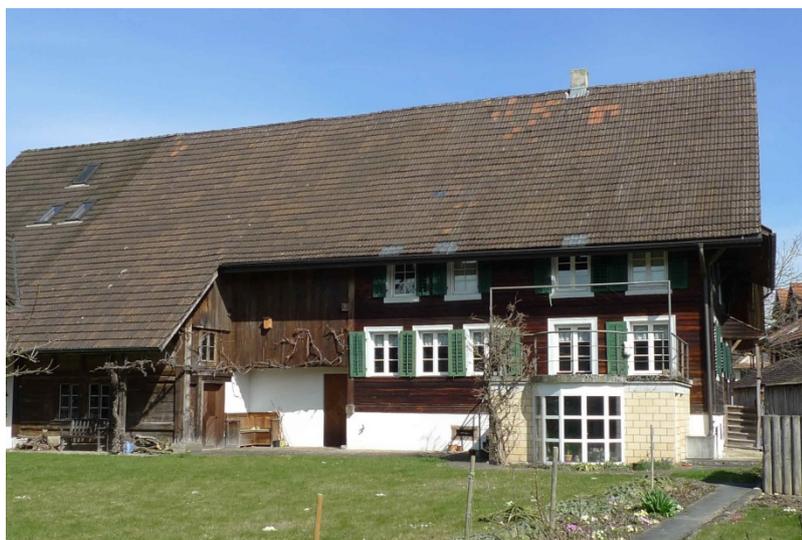
Nach dem Dorfbrand von 1811 neu erstelltes Bauernhaus, das zwischenzeitlich als Doppelwohnhaus mit Sattlerwerkstatt genutzt wurde. Das grossvolumige, als Mittertennhaus konzipierte Gebäude bewahrt am Wohnteil hinter einer jüngeren Holzverschalung weitgehend noch die ursprüngliche Ständerkonstruktion mit Fleckling-Füllungen. Die innere Raumorganisation folgt einem alten, vornehmlich bei Strohdachhäusern verbreiteten dreiraumtiefen Grundrissprinzip mit zentral gelegener Längsküche. Der westliche Teil des Scheunentrakts mitsamt dem Werkstattanbau wurde in jüngerer Zeit zu einem unabhängigen Hausteil umgebaut (Mitteldorfstrasse 17; nicht Teil des Schutzbereichs).

Ansicht von Süden (2016)

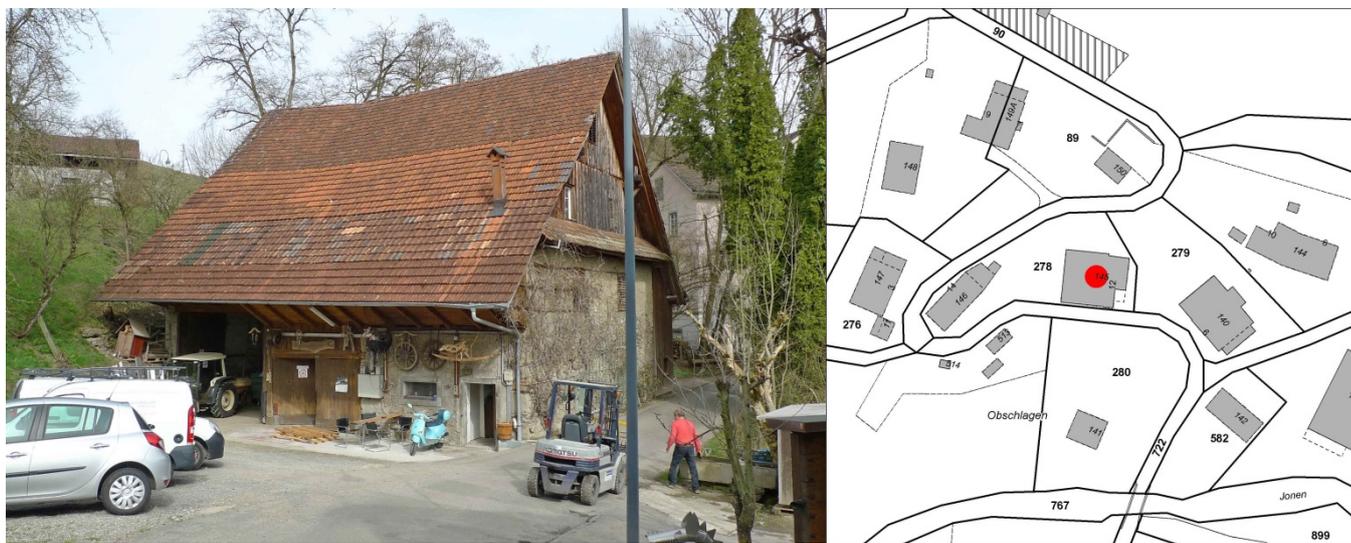
In Mischbauweise aus Bruchsteinmauerwerk, Fachwerk und Holz erstellte freistehende Scheune, welche nach ihren Bauformen noch aus dem 18. Jahrhundert stammt. Das weitgehend intakte, steilgieblige Gebäude nimmt im kleinen Weiler Obschlagen eine zentrale Stellung unmittelbar westlich der Mühle (Bauinventarobjekt JON925) ein und ist damit prägender Bestandteil des bäuerlich-gewerblichen Ensembles.

Ansicht von Südwesten (2016)

Das giebelständig an die Strasse gestellte Ökonomiegebäude birgt unter dem steilen, ausladenden Satteldach einen strassenseitigen Stall, ein Futtertenn und ein hangseitig anschliessendes Dreschtern. Bis zum Dachansatz sind die Aussenwände aus massivem Bruchsteinmauerwerk gefügt, während die Giebelfelder ein Sichtfachwerk mit teilweise noch erkennbarer graublauer Fassung aufweisen (strassenseitiges Giebelfeld mit Bretterschalung). An der hangseitigen Stirnfront hat sich auf Höhe des Dachfusses ein offenes Fluggespärre ("Zürivieri") erhalten, dessen kräftige Ausführung ins 18. Jh. verweist. Stirnseitige Klebdächer und die Auskragung des Heuraums über Stall und Futtertenn ("Vorbühne") gehören zu den in der Region verbreiteten Merkmalen des ländlichen Bauens.

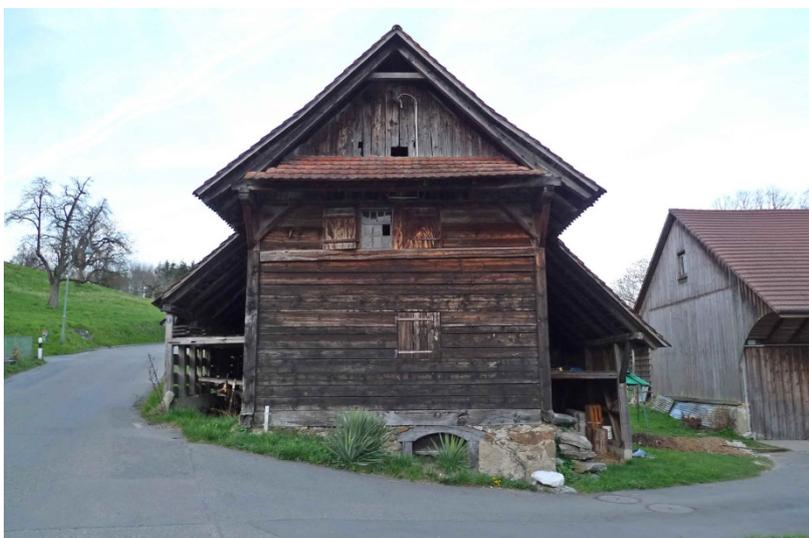
Aus Speicher, Trotte, Keller und seitlichen Schopfanbauten bestehendes bäuerliches Nebengebäude, das den betriebswirtschaftlichen Stellenwert von Ackerbau und Rebbau als Ergänzung zur vorherrschenden Viehwirtschaft bezeugt. Der hart an der Strasse stehende Ständerbau von 1792 ist nutzungsgeschichtlich eng mit dem westlich benachbarten Bauernhaus Litzi 10-16 (Bauinventarobjekt JON928) verknüpft, welches gemeinhin als Stammhaus des Litzihofs gilt. In der bäuerlich geprägten Kleinsiedlung entfaltet der schlichte und dennoch vielschichtige Baukörper eine erhebliche ortsbauliche Wirkung.

Ansicht Speicher von Westen (2016)

Der längsrechteckige Baukörper steht mit Firstrichtung West-Ost in leicht abgewinkelter Position hart an der Strasse. Der westliche Speicherteil verfügt über einen massiven Mauersockel aus Bruchsteinen, worin ein kleiner Kellerraum eingerichtet ist. Darüber erhebt sich mit nahezu quadratischer Grundfläche das zweigeschossige hölzerne Speichergehäuse. Strassenaufwärts gegen Osten schliesst das ebenfalls hölzerne Trottengebäude an. Speicher und Trotte sind unter einem ausladenden, leicht geknickten Satteldach geborgen, das als Sparrenkonstruktion mit Aufschieblingen ausgebildet ist. Unter den weit abgeschleppten Dachflächen schliessen rückwärtig eine halboffene Wagenremise (nachträglich partiell ummauert) und strassenseitig ein jüngerer Schopf anbau an.

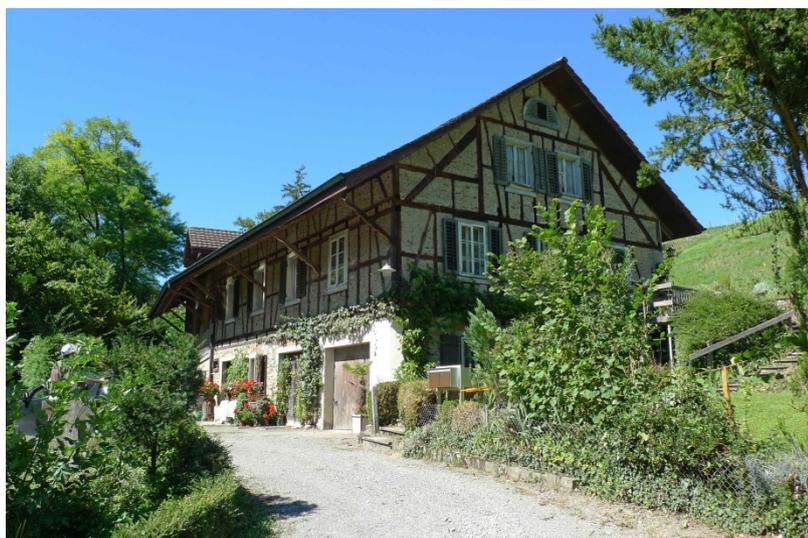
Baugeschichtlich interessantes Bäckerei- und Ökonomiegebäude, das über längere Zeit mit der Mühle eine funktionale Einheit bildete und an die Blütezeit des einstigen Grossbetriebs im landwirtschaftlich und gewerblich geprägten Weiler Obschlagen erinnert. Der langgezogene, sich hangparallel in die Topografie fügende Baukörper vereint einen wohl noch aus dem 18. Jahrhundert stammenden, 1883 zur Bäckerei umgebauten ehemaligen Speicher mit einem schmucken, 1887 ostseitig in spätklassizistisch-biedermeierlichem Stil angefügten Hausteil. Der sorgfältig aus Bruchsteinmaterial gefügte Kellersockel mit den früheren Gewerberäumen beeindruckt in der westlichen Gebäudehälfte durch seine Mächtigkeit, während der Dachkonstruktion des ehemaligen Speichers aufgrund ihrer eigentümlichen Ausprägung besonderer Wert zukommt. Ab 1895 etappenweise zu Wohnzwecken umgebaut. Während die Mühle 1922 verkauft und der Mühlenbetrieb eingestellt wurde, diente die Bäckerei noch bis 1951 ihrem Zweck.

Ansicht von Südosten (2016)

Beim hinteren, westlichen Gebäudeteil handelt es sich um einen ehemaligen Speicher, der aufgrund seiner mächtigen Bruchsteinmauern im Kellerbereich und der altertümlichen Dachkonstruktion noch ins 18. Jh. einzuschätzen ist. Das Kellergeschoss öffnet sich in der Mitte der Südfassade mit einer Rechtecktür. Daneben ist auf beiden Seiten je ein grosses Rechteckfenster eingelassen. Alle Wandöffnungen werden von eichenen Gewänden eingefasst. Den gemeinsamen Sturz bilden innenseitig zwei mächtige durchgehende Balken.

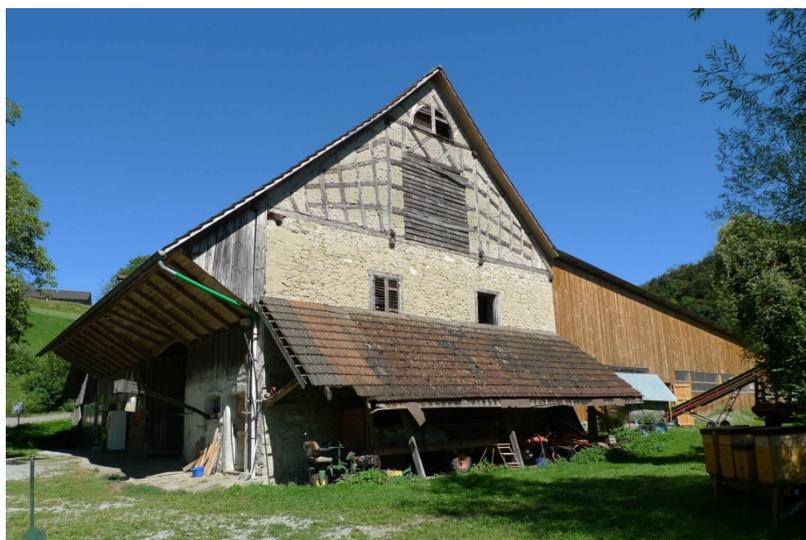
Stattliche Scheune von 1840, die einst zum Landwirtschaftsbetrieb der Mühle (Bauinventarobjekt JON925) gehörte und ehemals eine Baumtrotte und Obstmühle enthielt. Sorgfältig in Bruchstein aufgeführte Stirnfassaden mit zeittypischen, dekorativen Fachwerkgiebeln und einer nach Süden in Richtung Jonen blickenden Lünette prägen den steilgiebligen Baukörper. Die dem Strässchen zugewandte, wohl um 1900 umgestaltete Traufseite, die von einem weit auskragenden, als Erweiterung des Heubergerraums unterseitig verschalteten Dach geschützt ist, zeigt mit aussenliegenden Ställen und zwei mittigen Tenntoren eine nahezu symmetrische Gliederung. Im Innern bewahrt die Scheune die solide ausgeführte und insgesamt gut erhaltene Holzkonstruktion, die einen stehenden mit einem liegenden Dachstuhl kombiniert und mit Andreaskreuzen ausgesteift ist. Als ehemalige Mühlenscheune mit erheblicher Fernwirkung gehört der schicke Bau Nutzungsgeschichtlich und ortsbaulich zu den wesentlichen Bestandteilen des Weilers Obschlagen.

Ansicht von Südwesten (2016)

Die sich östlich der Mühle hinter einem baumbestandenen Vorplatz jenseits des Fusswegs erhebende Scheune ist unter einem steilen, leicht geknickten Satteldach geborgen, das traufseitig weit hinabgezogen und als Erweiterung des Heubergaraums mit einer unterseitigen Holzverschalung versehen ist. Der stattliche, in Mischbauweise errichtete Bau ist stirnseitig jeweils bis auf Traufhöhe präzise aus gemörtelten Bruchsteinen gefügt und im Giebfeld als Sichtfachwerk mit rautenförmiger Musterung aufgeführt. Den Übergang schützte einst ein kleines Klebdächlein (vgl. historische Fotografie, Bilddokumentation). Beide Stirnseiten waren ursprünglich relativ grosszügig mit Fenstern versehen, die für ausreichende Belichtung und Belüftung sorgten. Die südliche Giebelmauer zeigt im Erdgeschoss zwei nachträglich zugemauerte Rechtecklichter mit Entlastungsbögen, im Obergeschoss zwei offene bzw. mit hölzernen Jalousieläden verschlossene Fenster mit hölzernem Gewände und unter dem First eine grosse, gleichfalls Holzgerahmte Lünette. In der Mitte des Fachwerkgiebels befanden sich ehemals zwei weitere Rechtecklichter (vgl. historische Fotografie, Bilddokumentation), die heute zusammen mit weiteren Teilen des Fachwerks, aus welchen die Füllungen herausgebrochen sind, grossflächig mit einer horizontalen Brettverschalung versehen sind. Der untere Teil der nördlichen Stirnmauer wird seit 1883 von einem Schopfanbau verdeckt (Fensteröffnungen noch vorhanden). Der Fachwerkgiebel darüber ist fensterlos, zeigt im Übrigen jedoch eine ähnliche rautenförmige Gliederung wie sein südliches Pendant. Das Mittelfeld beherrscht ein grosses, vertikal verbrettertes Rechteck, das einst das Tor einer Hocheinfahrt aufgenommen haben dürfte.
